# 測試報告

號碼: ETF23800001

樣品名稱 : 0.6L-58度2024龍鎮天下金門高粱酒玻璃瓶  
樣品包裝/數量 : 請參考報告末頁樣品照片 / -  
樣品保存方式 : 常溫  
樣品型號 : -  
樣品批號 : -  
樣品材質 : 玻璃  
送樣廠商 : 台灣玻璃工業股份有限公司  
送樣廠商地址/電話/聯絡人 : 新竹市香山區中華路四段470號 / 03-5300333 / 黃于綺  
製造日期 : -  
有效日期 : -  
原產國 : 台灣

測試要求： 耐熱震試驗

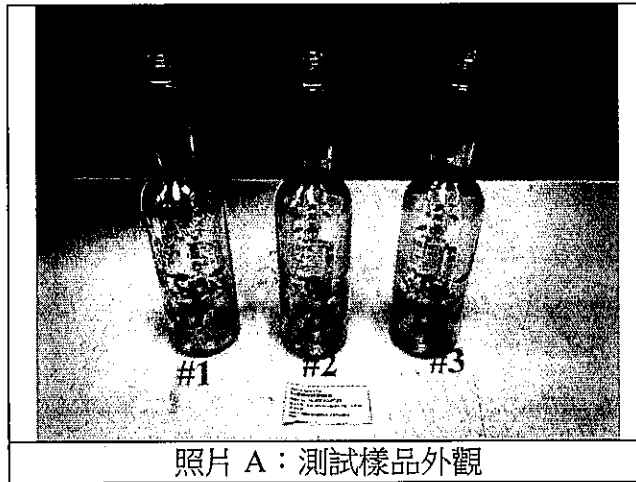
照片 A：測試樣品外觀

- (a) 調節冷水浴溫度至常溫(21±1) °C,另調節熱水浴溫度至更高溫 (冷熱水溫度初始溫差(42±1)°C)。
- (b) 將樣品浸入熱水浴中，使樣品完全注滿熱水後持溫 5 分鐘，移轉至冷水浴再浸泡 30 秒，然後離開冷水浴。熱水浴浸泡 5 分鐘的時間誤差需控制在 10 秒以內，由熱水浴移至冷水浴的時間應為 (15 ± 1) 秒鐘。
- (c) 目視檢查樣品有無破損現象並記錄。
- (d) 試驗設備：Channel/CB 30
- (e) 測試樣品數量：3 個

樣品	熱水浴溫度(°C)	冷水浴溫度(°C)	測試結果
#1	63	21	測試後，目視檢查樣品無產生裂紋或破裂現象。
#2	63	21	測試後，目視檢查樣品無產生裂紋或破裂現象。
#3	63	21	測試後，目視檢查樣品無產生裂紋或破裂現象。
